Laudo Técnico em resposta ao Parecer Único N° 257/2013

Descrição do fato: Análise Técnica Referente à Revalidação da Licença Operacional da Barragem de Rejeitos do Fundão
– SAMARCO MINERAÇÃO S/A –

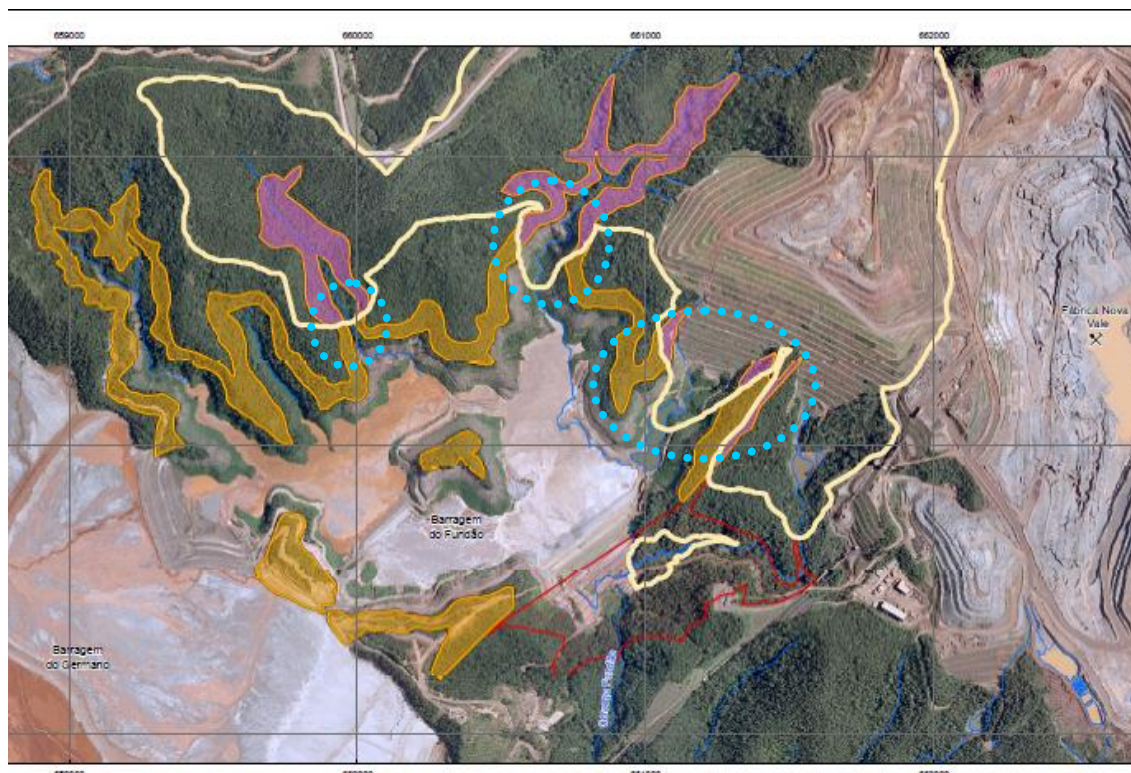
Somente na retificação do Projeto de Utilização Pretendida (PUP) há menção da sobreposição das duas áreas, o que resultou na alteração da área a ser suprimida pela Samarco. A empresa apresentou nova área de supressão, pois algumas áreas inseridas no primeiro documento pertenciam a Pilha de Estéril União, da Vale S/A, conforme Figura 1. Notam-se áreas de contato entre a pilha e a barragem. Esta situação é inadequada para o contexto de ambas estruturas, devido à possibilidade de desestabilização do maciço da pilha e da potencialização de processos erosivos. Embora todos os programas atuem na prevenção dos riscos, o contato entre elas não é recomendado pela sua própria natureza física. A pilha de estéril requer baixa umidade e boa drenagem; a barragem de rejeitos tem alta umidade, pois é reservatório de água.

Figura 1 - Sobreposição de áreas diretamente afetadas da Barragem do Fundão (limite em amarelo escuro) e pilha de estéril União da Vale (amarelo claro). Notam-se áreas de contato físico nos polígonos azuis. (Figura 1.1 editada do PUP – Retificação do inventário florestal para supressão da vegetação na área da Barragem do Fundão entre as cotas 900-930 - pág. 2.)

Recomenda-se que estudos sobre os possíveis impactos do contato entre as estruturas sejam apresentados.

Recomenda-se que a SUPRAM se manifeste tecnicamente sobre a segurança da interação entre os empreendimentos.

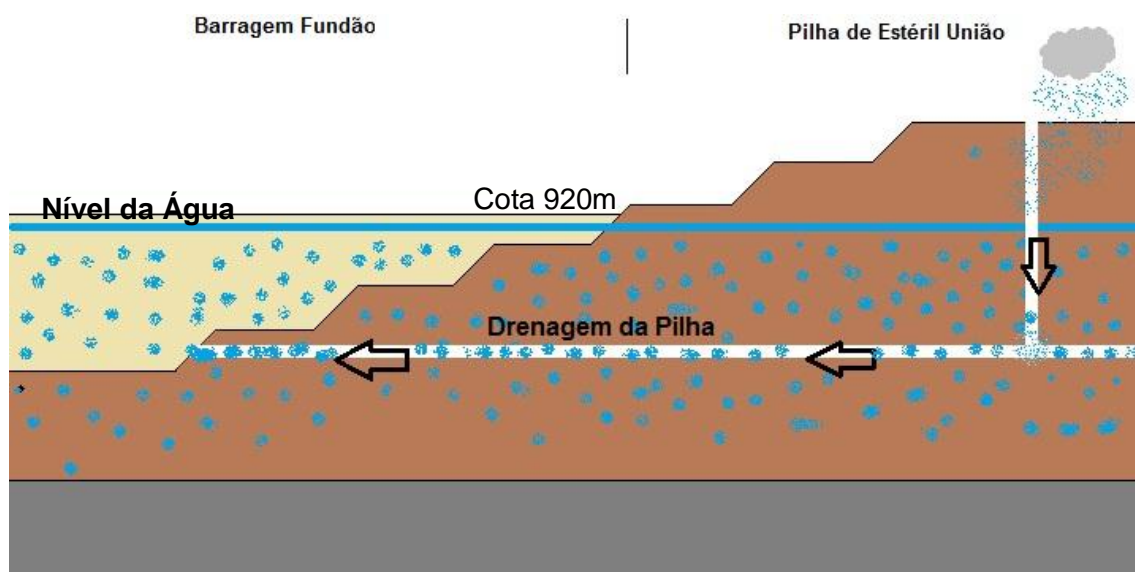
A Figura 2 ilustra, de maneira esquemática, como poderia ser a evolução de um processo de saturação na pilha adjacente à barragem de rejeitos do Fundão. No estágio I (Figura 2) na zona de contato entre a pilha de estéril e a barragem de rejeito, ocorreria a obstrução da drenagem da pilha e tentativa de equilíbrio do nível de água entre ambas as estruturas.

Figura 2: Desenho esquemático de saturação do maciço da Pilha União – estágio I.

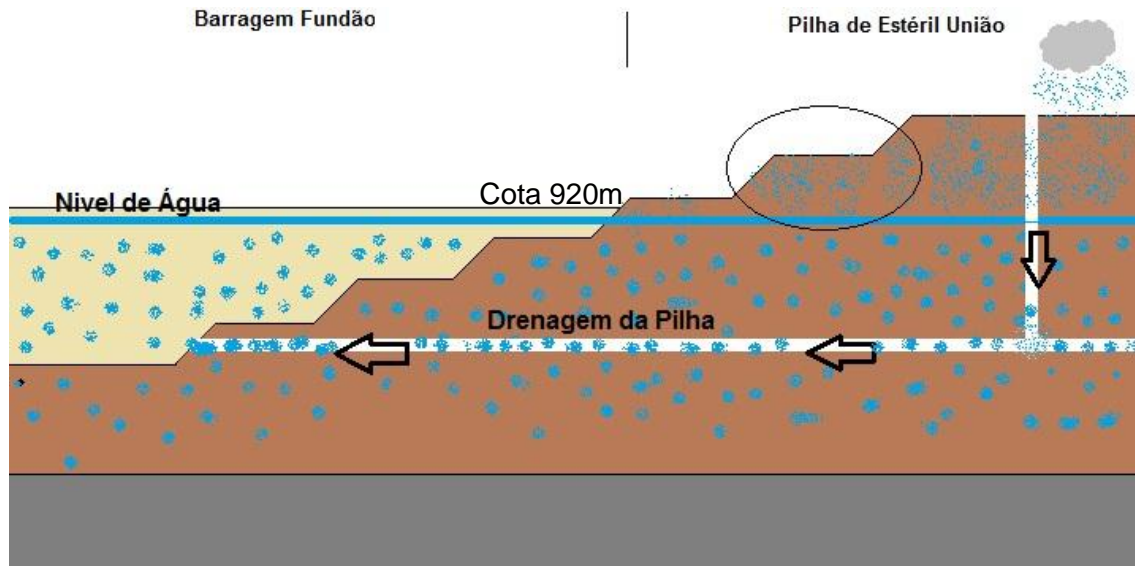
Com a evolução da saturação devido ao fluxo natural das águas superficiais resultantes da precipitação atmosférica (chuva), conforme apresentado na Figura 3 (estágio II), a zona acima do nível de equilíbrio hidrostático ficaria saturada.

Figura 3: Desenho esquemático de saturação do maciço da Pilha União – estágio II

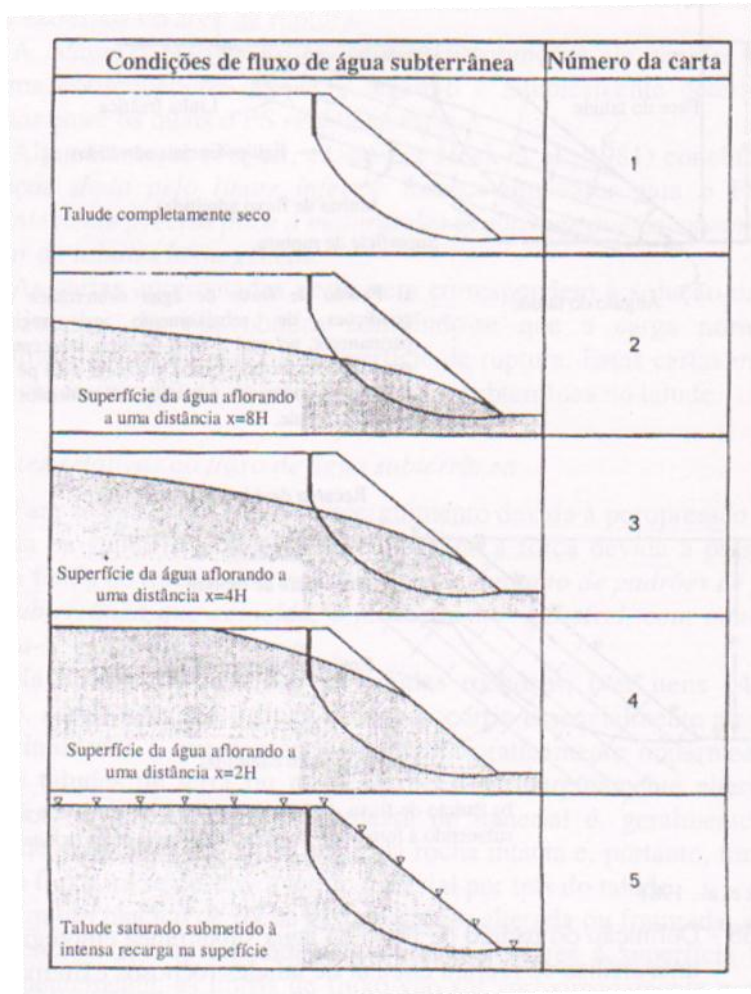
Tal situação ocasionaria a ressurgência de água nas faces dos taludes da pilha de estéril. A Figura 4, mostra de maneira simplificada a evolução em cinco subestágios da saturação e ressurgência de água. Além disso, ilustra a possibilidade de desestabilização da face do talude, resultando num colapso da estrutura.

Figura 4 - Condições de fluxo de água subterrânea. Fonte: Introdução a Mecânica das rochas/Izabel Christina Duarte Azevedo, Eduardo Antônio Gomes Marques. – Viçosa: UFV 2002. 363p.

Dependendo do raio da ruptura neste processo, podem ocorrer vários colapsos em diferentes níveis taludes e criar um fluxo de material com grande massa de estéril se deslocando para jusante em direção ao corpo da barragem do Fundão e adjacências.
